平成12年3月31日有珠山噴火

緊急調査団報告

噴火の経緯、被害状況、情報伝達・避難

災害報告

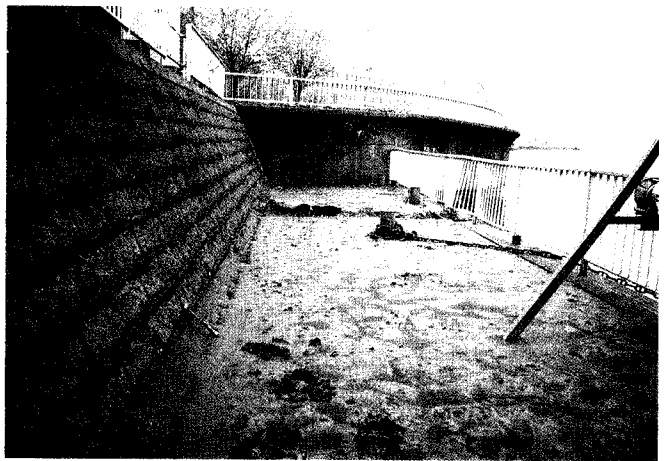
写真-4 洞爺湖畔温泉街護岸の変状と降灰

図-2や写真-4には洞爺湖畔の温泉街の護岸盛土の変状を示した。火山性地震による湖岸岸壁の湖側への押し出しなど、側方流動が一部発生していた。ここでの降灰は厚さが1~3cmあり、ホテルの庭の立木等の被害が認められた。
